اسرار محرمانه مادربرد

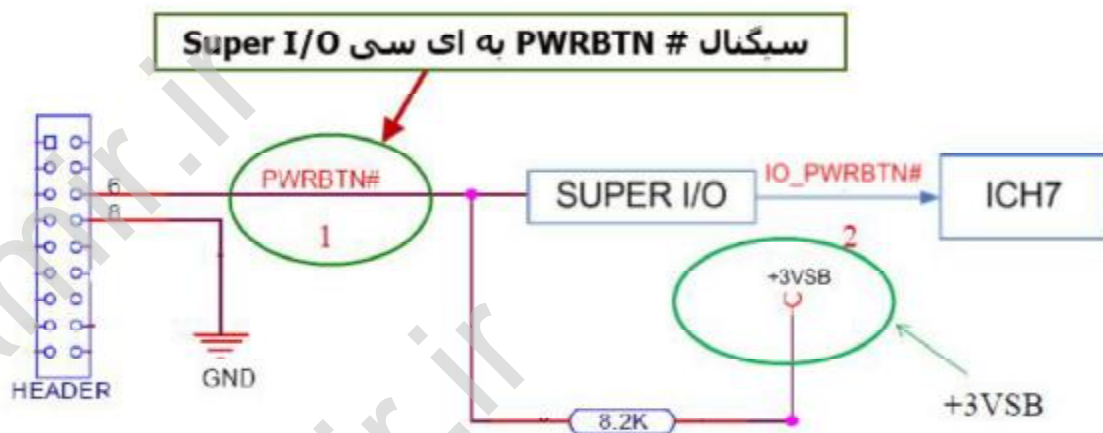
ولتاژ استندبای به IC هایی که به چنین ولتاژهایی نیاز دارند توزیع می شود مانند LAN و چیپ پل جنوبی این ولتاژ به پایه شماره A14 اسلات PCI جریان می یابد. اندازه این ولتاژ 3.3 ولت است همانطور که در تصویر زیر دیده می شود.

هنگام فشار دکمه پاور، سیگنال PWRBTN# به ای سی SIO ارسال می شود.
SIO (Super I/O) نیز سیگنال IO_PWRBTN# را به چیپ پل جنوبی ارسال می کند.

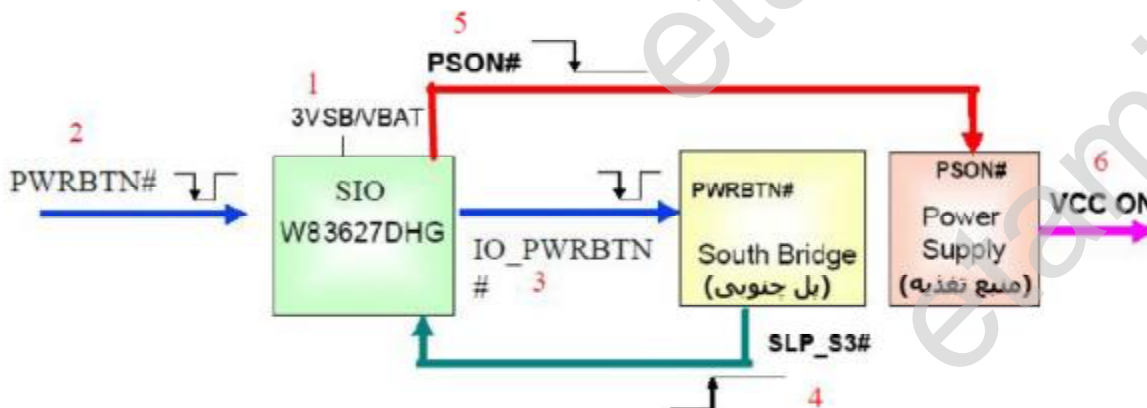
PSON #. Power switch output signal. This signal is pulled low (0V), the board can be powered up. PSON # signal before any step fails, will lead to power failure.

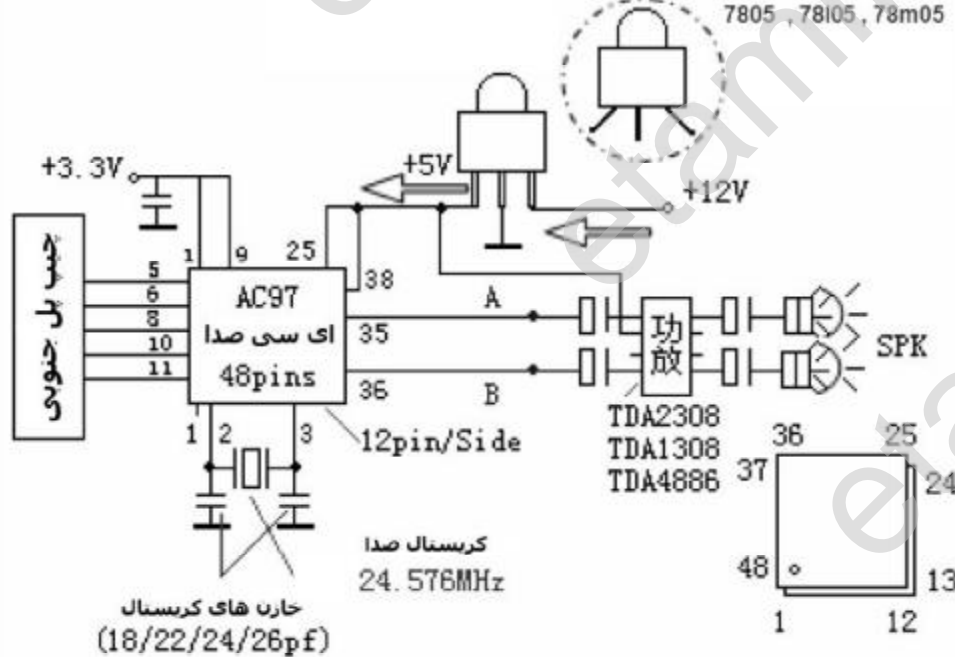
شکل زیر تصویر کلی از تغذیه IC صدا و نحوه ارتباط آن با چیپ پل جنوبی را نشان می دهد.

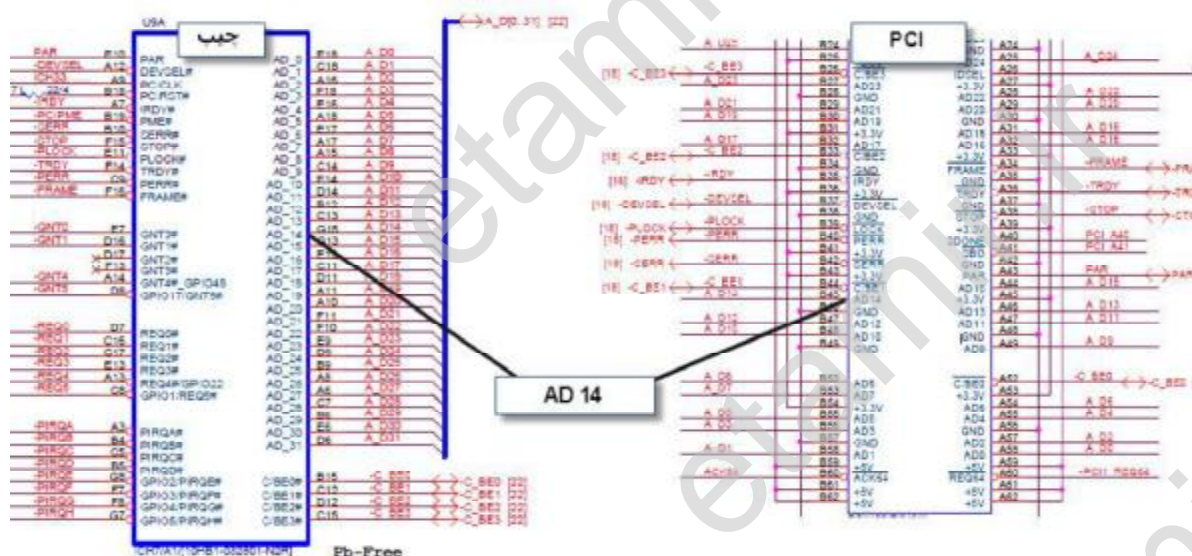
۱. روش اول ، مسیرهای آدرس (Address Line) می باشد که پل جنوبی را با PCI ارتباط می دهد و با

علامت AD مشخص می شود. AD از صفر شروع شده و تا ۳۱ ادامه دارد.

AD [0:31] . همه این مسیرها را اندازه گیری نمی کنیم ولی به بررسی یکی از آنها یعنی AD14 بسنده می

کنیم. مولتی متر را در وضعیت اندازه گیری مقاومت اهمی قرار می دهیم ، اگر کمتر از 80 اهم به دست آید

(همچنین می توان مولتی متر را در حالت بوق یا بیزر قرار داد) پس نشان دهنده خرابی پل جنوبی است.

این مسیر آدرس (Address Line) در تصویر زیر نشان داده شده است.
